Reparaturanleitung für 10 mm Verbindungsleitung

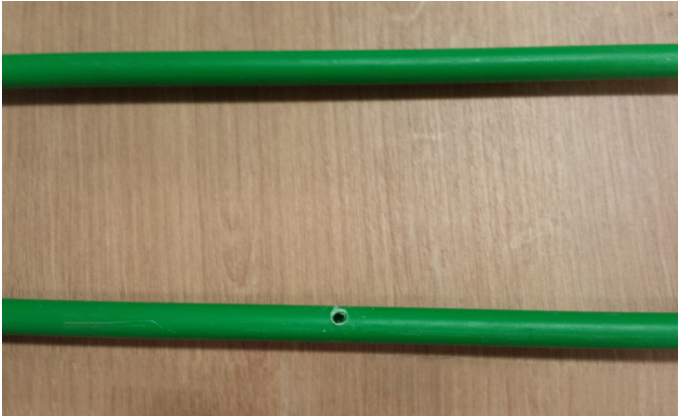
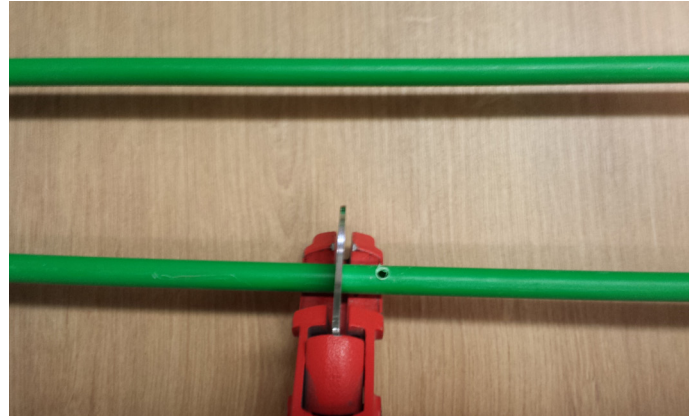
Beschädigte Stelle mit einer Rohrschere herausschneiden

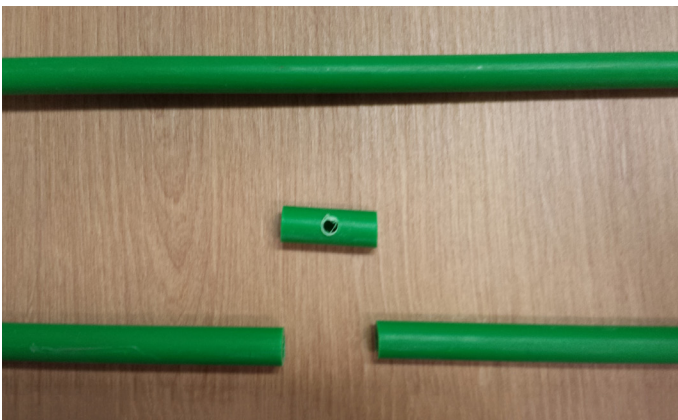
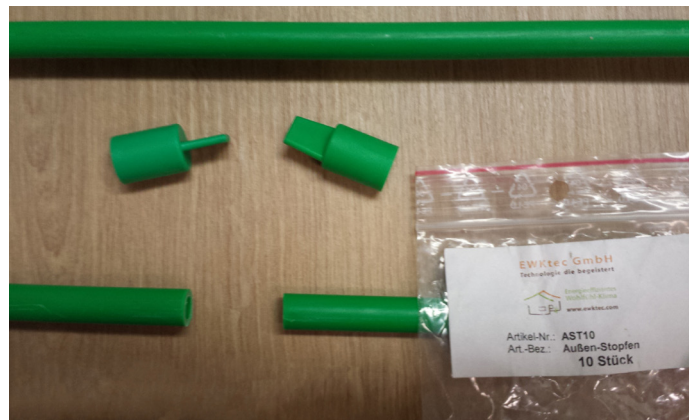
Außen-Stopfen zur Reparatur

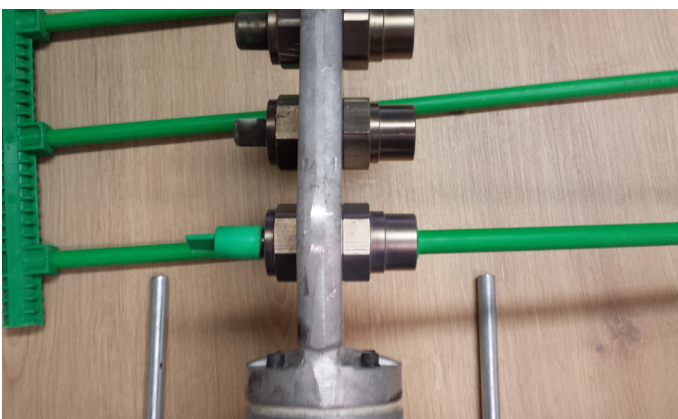
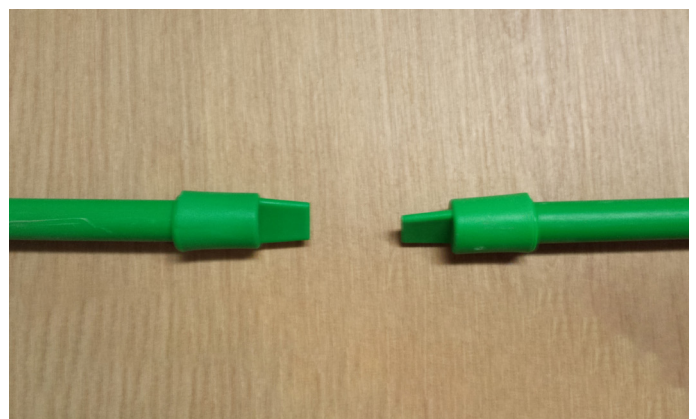
Mittels Reparaturdorn-Set und Außen-Stopfen beide Enden verschweißen
